Habitabilidad de la vivienda social multifamiliar para el reasentamiento de poblaciones vulnerables en Colombia¹

Habitability of multifamily social housing for the resettlement of vulnerable populations in Colombia

DOI: 10.17981/mod.arq.cuc.33.1.2024.06

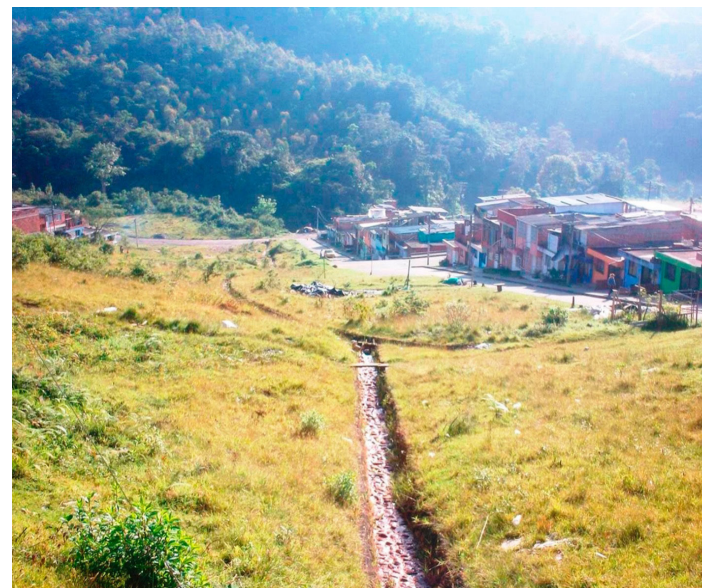
Figura 3. Espacio público del sector.

En relación al espacio público, la concepción de las agrupaciones que conforman el sector, orientada hacia la construcción del máximo posible de unidades habitacionales, ha supuesto unas muy pobres condiciones de sus espacios públicos, los cuales se limitan a las áreas de cesión obligatorias, en su mayoría ubicadas en porciones de terreno que por afectaciones naturales no pueden ser ocupadas. Estos espacios se caracterizan por el abandono, la ausencia de equipamientos de recreo y por estar ubicados en pendientes difícilmente aprovechables (Figura 3).

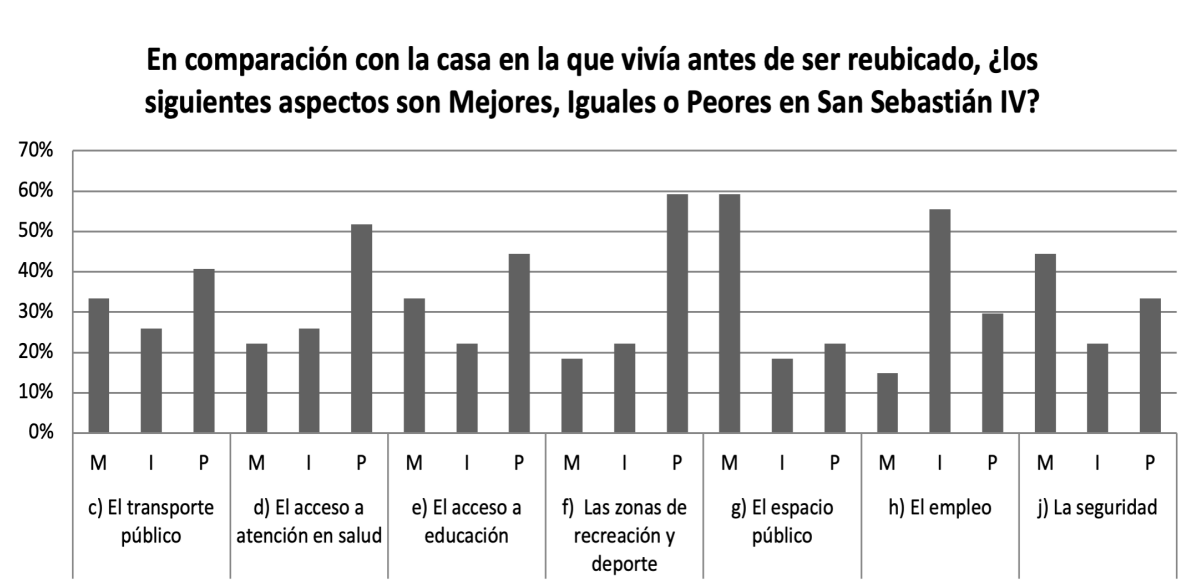
Figura 4. Comparación de acceso a servicios sociales, espacio público, empleo y seguridad entre el hábitat de origen y el hábitat de destino.

con su hábitat de origen, mientras que el 19% considera que es igual y el 22% piensa que peor (Figura 4). Esta percepción de mejoría de las condiciones de parte del espacio colectivo se explica fácilmente en la aún mayor pobreza de los espacios exteriores de gran parte de las zonas de proveniencia, en las que predominaban caminos y escalinatas autoconstruidas.

requiere un nuevo colegio, lo que deja entrever la dificultad de su población para acceder a los servicios educativos existentes en el sector o incluso posiblemente en la comuna. En términos comparativos, en cuanto al acceso a educación, el nuevo hábitat presenta una peor situación que el sector de origen para cerca de la mitad de la población reasentada (44%), mientras que el 33% sostiene por el contrario que es mejor y el 22% considera que es igual (Figura 4).

de la comuna se dificulta aún más debido a la existencia de “fronteras invisibles” que delimitan los territorios de pandillas de algunos de estos barrios. Así las cosas, el 63% de los habitantes del conjunto percibe la seguridad del sector como regular, mala o muy mala. Según datos de la Policía, la comuna y más específicamente el sector de San Sebastián presenta unos de los más altos índices de criminalidad de la ciudad. Comparado con el hábitat de origen, la seguridad en el sector es mejor para el 44% de los habitantes, es igual para el 22% y es peor para el 33% de ellos (Figura 4).

escasa e informal, la oferta de empleo en el sector es casi nula para los habitantes reasentados, correspondiendo básicamente a los puestos de trabajo generados temporalmente por la construcción de nuevos proyectos de vivienda social. Así entonces, en comparación con el hábitat de origen, en San Sebastián IV el empleo es mejor sólo para el 15%, es igual para el 56% y es peor para el 30% de los habitantes (Figura 4).

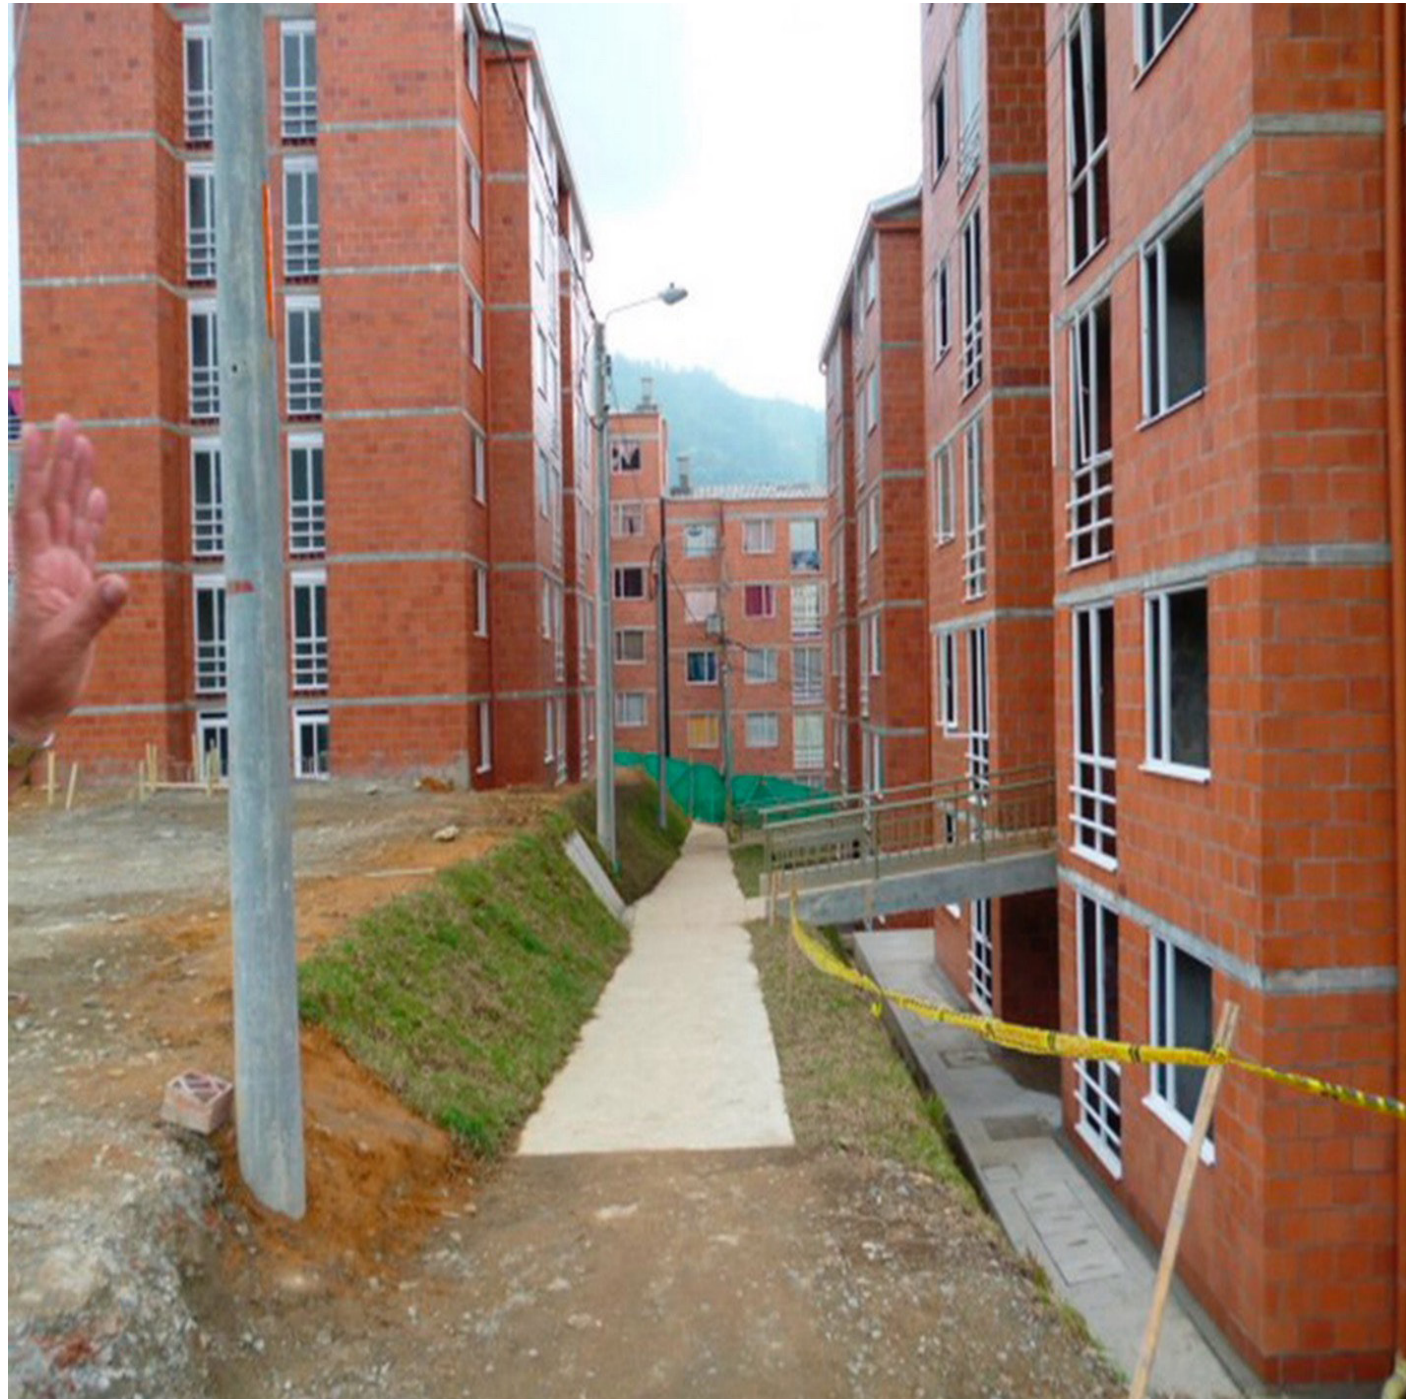
Figura 5. Espacio público del conjunto habitacional.

En relación al espacio público, este se conforma únicamente por las zonas verdes -carentes de arborización y de mobiliario urbano- resultantes de los retiros de las edificaciones y por las circulaciones peatonales que, surcando las diferencias topográficas de nivel por medio de rampas, permiten el acceso a los edificios, lo que garantiza, al menos en el espacio exterior a los bloques multifamiliares, la libre locomoción de personas en situación de discapacidad (Figura 5).

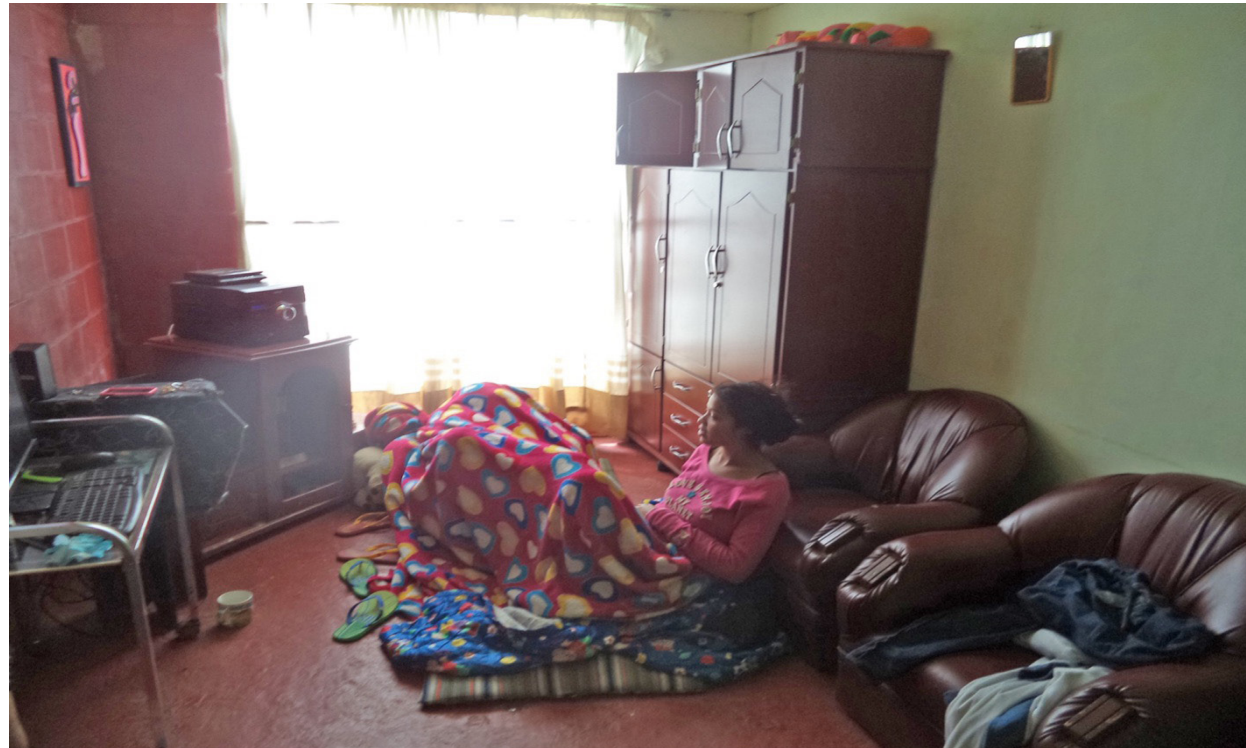
Figura 6. Sala-comedor como tercera habitación.

existe una buena cantidad de apartamentos en los que de manera hacinada deben convivir hasta trece personas, casos en los cuales la sala debe ser utilizada permanentemente como una tercera habitación y en los que los espacios de descanso tienen que ser compartidos por parejas y menores y por personas de diferente edad y género (Figura 6).

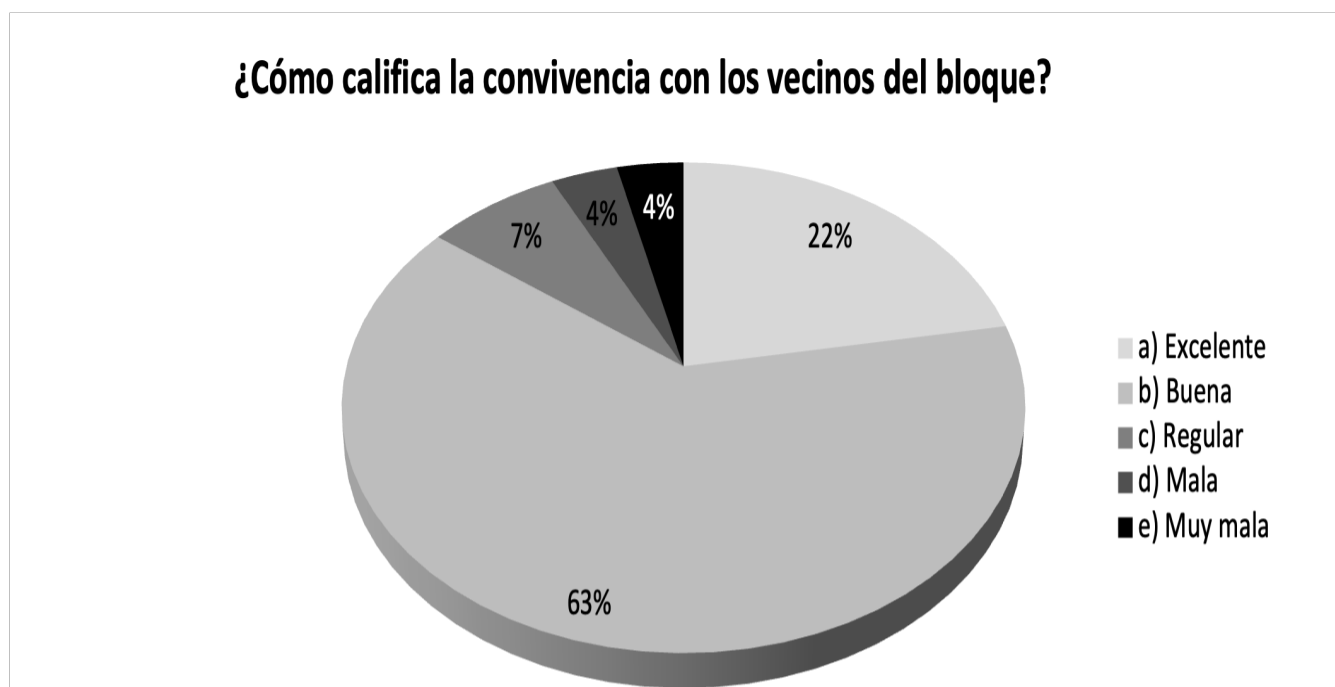
Figura 7. Convivencia con los vecinos del bloque.

Ahora bien, respecto a la dimensión socio cultural y económica, la encuesta muestra que los habitantes han establecido muy poca relación con los vecinos de los demás edificios y de los barrios cercanos. Pese a que el 78% califica la convivencia con ellos como excelente o buena y sólo el 22% como regular, paradójicamente, la poca relación con los vecinos es el principal motivo señalado para esto en ambos casos. Esta situación es muy similar frente a la convivencia con los vecinos del bloque, pues igualmente la gran mayoría (63%) piensa que esta es buena, llegando un 22% a considerarla como excelente, frente a un 15% que piensa que es regular, mala o muy mala (Figura 7). Las razones para estos
